毎年が一年生 安定しない天候に備える工夫を!

生産者通信

農機メンテの部屋

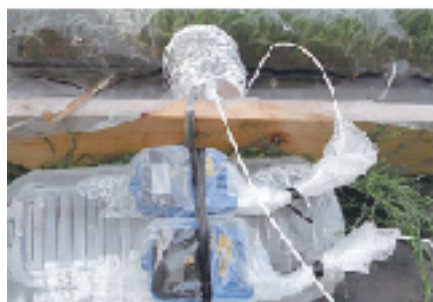
デジタル温度計で気温と苗箱の土の温度を測定

たまたま農総研が別の目的でデジタル温度計を設置していきましたので気温と地温をいつでも見ることができましたが、苗箱を積み重ねても箱土の温度はそんなに上がるはずはないと思つていたのは大きな間違いでした。朝晩の気温の低い時は覆いのビニール内の気温よりも土中の温度が2〜3度高く、日中の気温は上昇すると土中の温度は5〜6度も高くなつたのです。積み重ねることによる温度の上昇効果は予想外に大きかつたということですね。なぜ箱内の土の温度がそんなに高くなるのか理由は判らなから不思議な現象です。誠に不審な現象です。20段階に積み重ねました。が、上段の箱は3日目には出芽が始まつたので転地返しをおこなないました。

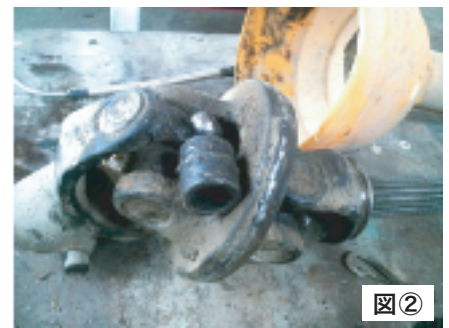
図②

図②はグリスアップを怠っていた為、破損したジョイント。これは三年間一度もグリスアップしなかった為クロスジョイントの中間部が破損したものの。残念ながら高額の費用負担となります。最近、非常に増えてきたクロスラ付きのトラクタですが、納品時に作業クローラ部のグリスアップするように説明するも、全くしないか、グリスの注入量が少なすぎの為、車輪部のグリス切れで車輪のベアリング破損、車輪軸のフレームの破損等が散発しています。これらは作業前の点検等でわかる場合もありますが、ほとんどが代掻き作業中の救難要請です。作業中の車輪軸の折損が発生した場合、悲惨なものが待ち受けていますので、くれぐれもグリス注入をたつぷりと行ってください。代掻き作業中の車輪軸の折損でフレームが折れ走行不能になったトラクタを撮りましたが、あまりにも悲惨なので、ここに載せることは止めました。

作業機を駆動するPTOジョイントの破損が散発しています。
